Memo Aan:
Nederlandse Voedsel- en Warenautoriteit
T.a.v. Dr T.H.M. Sijm

Memo Nr.: OGNL.176454_definitief

Datum: 7 februari 2019

Beoordeling Rapport "Onderzoek Nefit Topline CV-ketels"

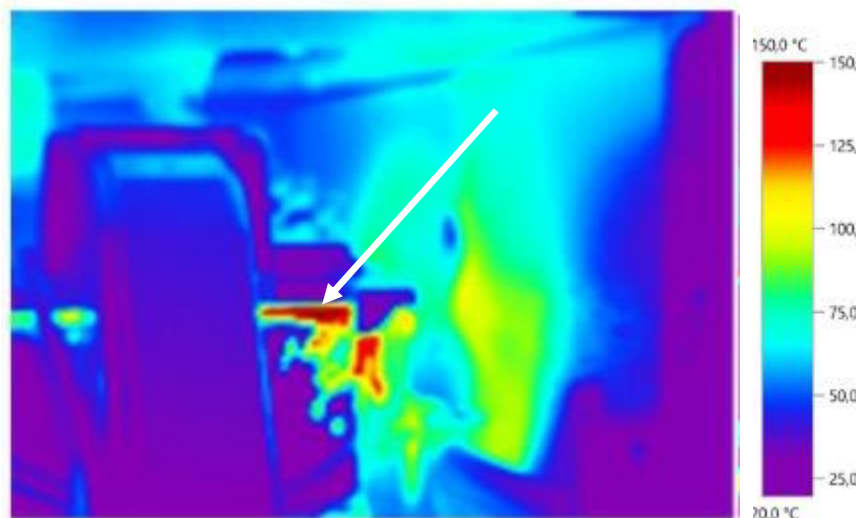
Figuur A. IR-warmtebeeld van warmtewisselaar 53 zonder aanvullende doorbuiging van topprofiel, met intacte branderpakking (uit Figuur 29 van het Rapport). De witte pijl geeft aan waar de hoogste temperatuur is.

In beide figuren lijkt de pakking aanzienlijk heter te zijn dan de omringende aluminium delen. Indien dit element inderdaad de branderpakking is, dan is het mogelijk dat die verhit wordt door hete verbrandingsgassen die door de al dan niet opzettelijk aangebrachte beschadigingen ontsnappen. In dat geval is dit een andere situatie dan in de duurtest die door Nefit is uitgevoerd, en rijst de vraag wat de impact hiervan is op de levensduur van de branderpakking.

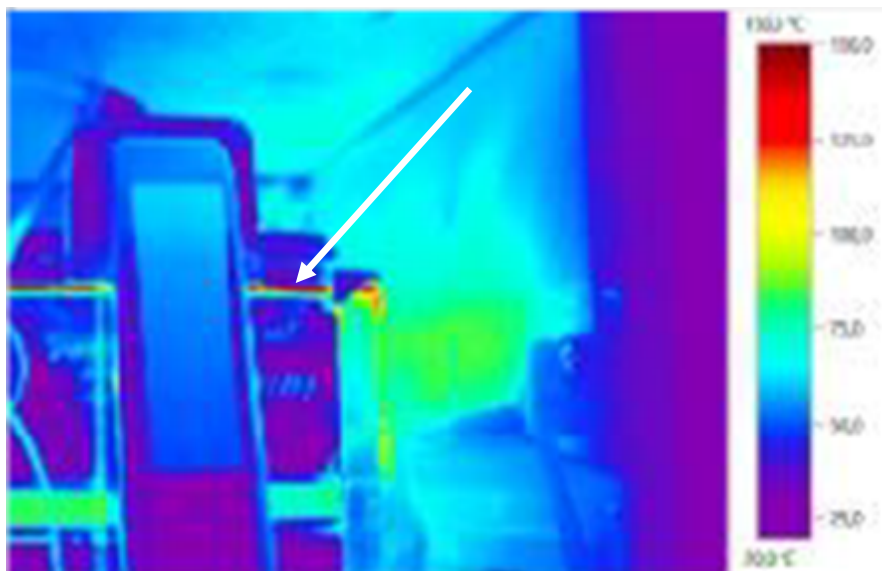
Figuur B. Niet nader aangeduide warmtewisselaar, met 5 mm doorbuiging en 1 cm ontbrekende branderpakking (uit Figuur 32 van het Rapport). De witte pijl geeft aan waar de hoogste temperatuur is.
